松坂城是蒲生氏鄉在1588年所建之城。

石垣

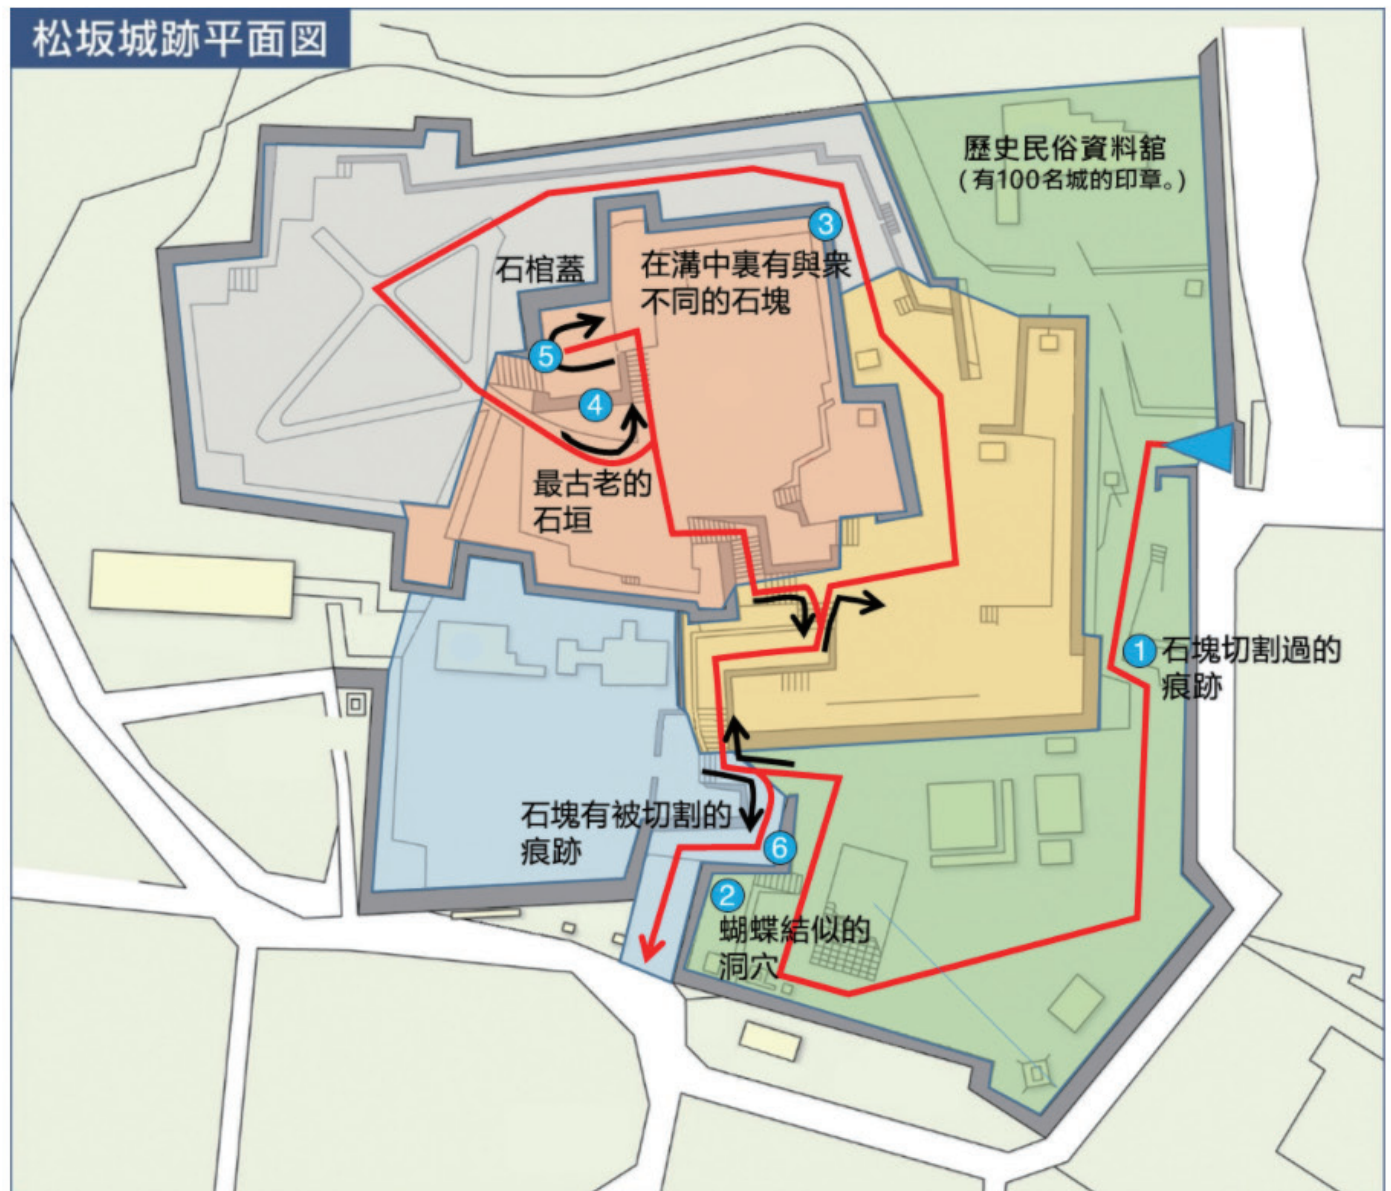
配置圖

二ノ丸 NINOMARU	這曾是為了迎接重要客人及執行公務的建築物。現在，南側有一個很大的藤花架子，北側有歷史民俗資料館。
本丸（下層） HONMARU	在北，東，南各個角落都有監視塔。
稀代丸 KITAIMARU	所有的角落都會有監視塔。現在種植有梅林和樹木。
本丸（上層） HONMARU	是城的最上層，原本是天守閣的地方，北和東各個角落有監視塔。曾有可以睡人的寬敞建築物。
隱居丸 INKYOMARU	曾有2個道具倉和米倉及寶藏倉。

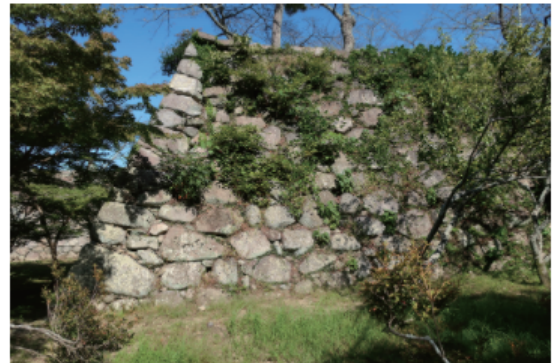
野面積み（NOZURAZUMI）

這是建築松坂城當初的堆疊方法。從附近的河灘把自然石塊運來幾乎是不再予以加工就使用。這是最古老的技法

- 自然且保有原來形狀的石塊
- 石塊與石塊間的縫隙大
- 亂堆疊

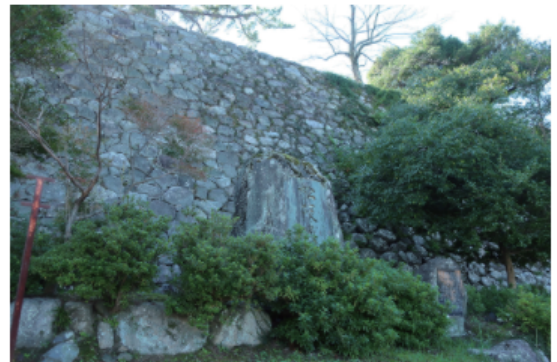
打込み八千（UCHIKOMIHAGI）

這是比較新的技法。為讓石頭比較容易堆疊在表面用鑿子粗鑿加工整形後堆疊的工法。石塊與石塊之間的縫隙比用野面積み（NOZURAZUMI）技法狹窄。在被修復處可以看得這個技法。

- 比自然石塊更有棱角
- 縫隙比較狹窄
- 有鑿子或楔子等道具的痕跡

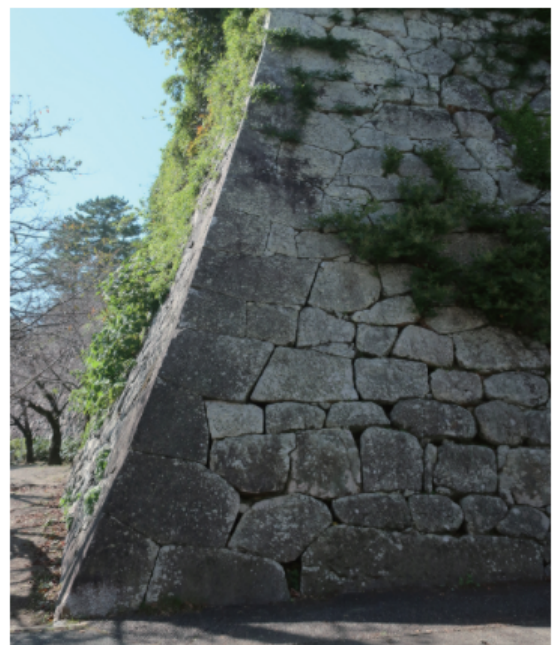
算木積み（SANGIZUMI）

這是在堆積石垣轉角角落所使用的工法，長方形的石材以長短交互堆砌而上。在被修復處的某些地方可以看得。

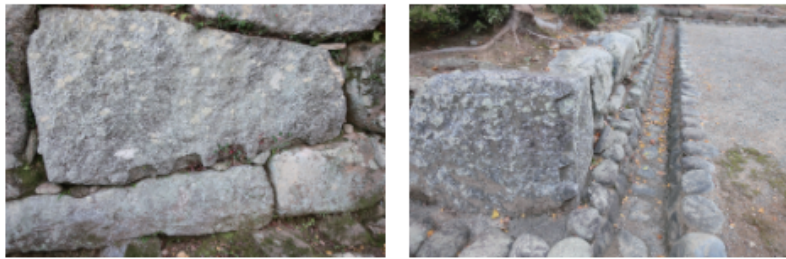
① 石塊切割過的痕跡

這些石塊是留有把大岩石用楔子打進去鑿開的痕跡。可以找出很多的實例。

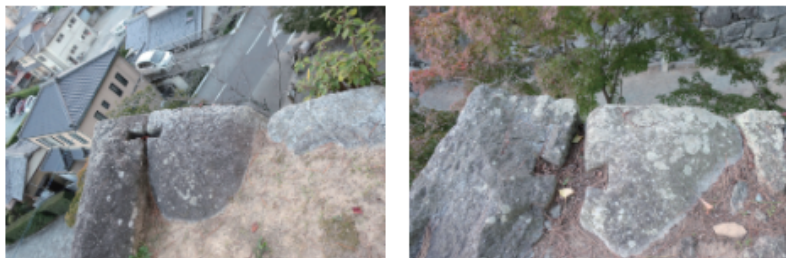
② 蝴蝶結似的洞穴

爲了石塊接合的關係，有被插入像銅子之類的痕跡

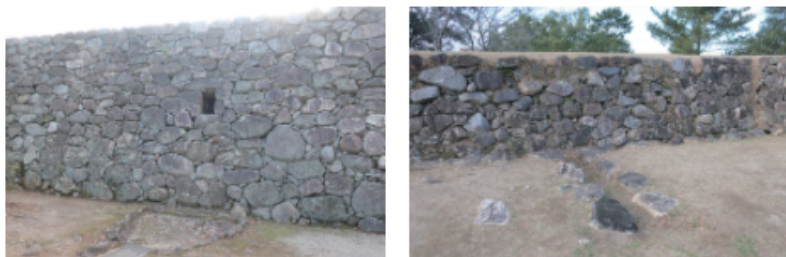
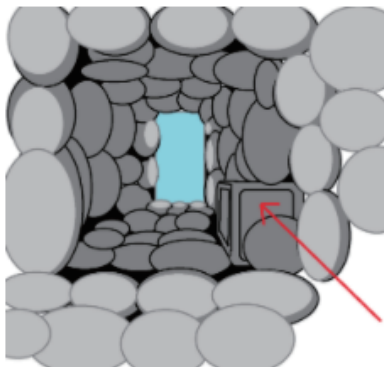
③ 在溝中裏有與衆不同的石塊

從兩側來看，可以理解到這是什麼樣的構造。從上方望進溝中，在右側可以看到四角形的石塊。可以想見是再利用了寺院的石塔

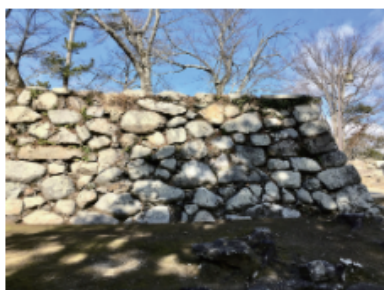
④ 最古老的石垣

這個部份全部是利用自然的石塊築成的，因爲角落的堆疊方式也是最原始的方法，所以可以想象是最古老的。但是上部是有被修繕過的。

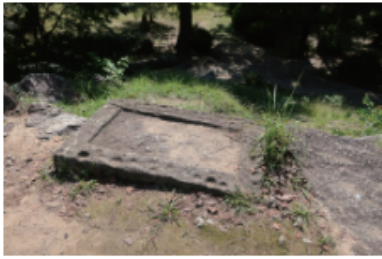
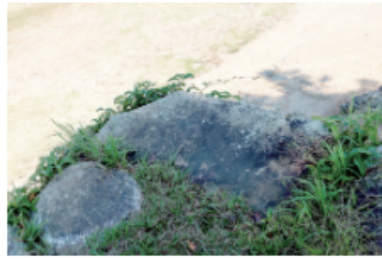
5 石棺蓋

在天守閣的地基部份有把古墳時代的石棺蓋再利用之處。也許是因為僅僅在3年期間就建好松坂城，使得石塊不夠用之故。

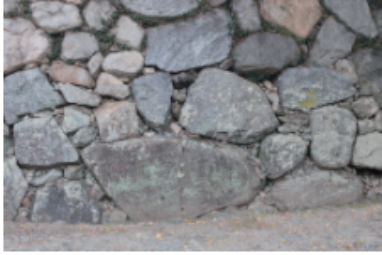
6 石塊有被切割的痕跡

石塊看起來有似被用楔子剖過而後又放棄，直接原樣使用
